Rund 1100 m³ Strohballen verbrennen in Ins (BE)

Murphys Gesetz hat zugeschlagen

Acht Monate nach dem verheerenden Brand des Restaurants Bären wird die Stützpunkt Feuerwehr Ins erneut zu einem «Brand gross» aufgeboten. Fast die Hälfte der AdF weilt in dieser Woche mit ihren Familien in den Skiferien. Im Wissen darum, hat das Kader vorausschauend – wie jedes Jahr – für diese bestimmte Woche eine entsprechende Pikettregelung definiert.

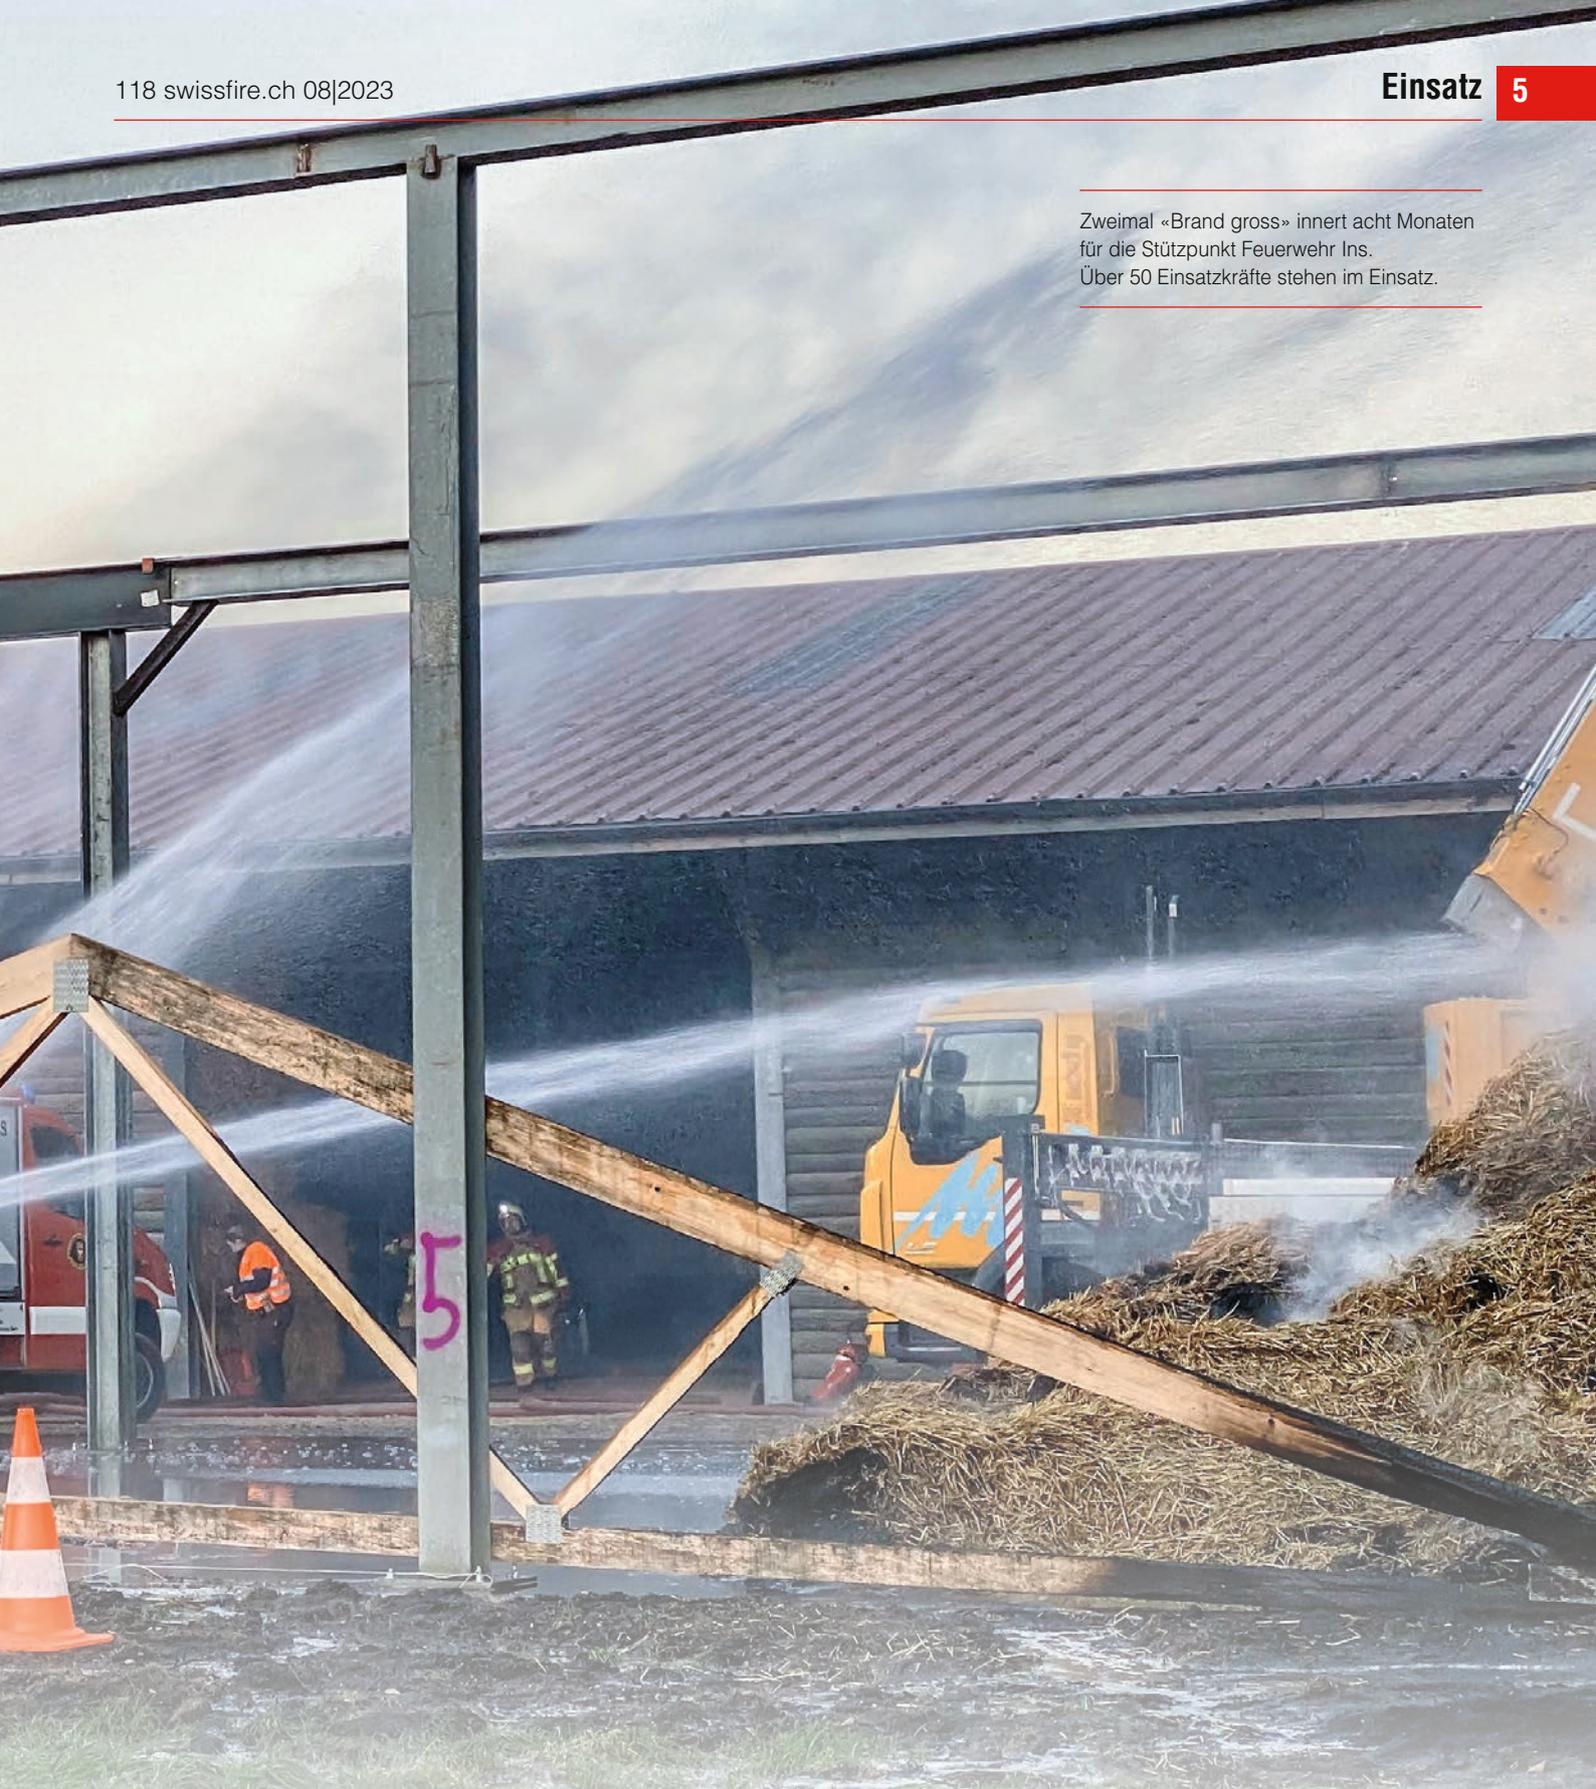
Zweimal «Brand gross» innert acht Monaten für die Stützpunkt Feuerwehr Ins. Über 50 Einsatzkräfte stehen im Einsatz.

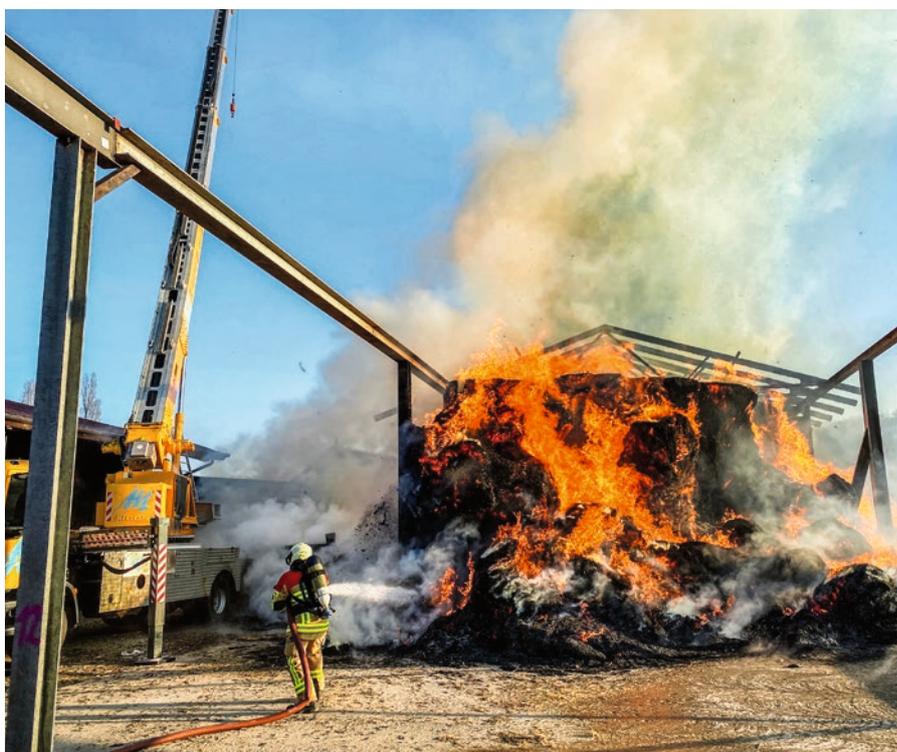
In der sich im Bau befindenden Halle liegen zwischen 600 bis 800 Strohballen, die lichterloh brennen. Schlussendlich kann keine einzige unversehrt rausgeholt werden.

Die ersten Einsatzkräfte vor Ort treffen folgende Situation an: Eine neue, grosse Halle befindet sich im Bau – erst das Metallgerüst steht. Darin brennen Strohballen lichterloh, die auf einer Länge von 22 Metern und einer Breite von rund zehn Metern gestapelt sind. Vier Ballen liegen jeweils übereinander, was einer Fläche von rund 220 m² und einem Volumen von rund 1100 m³ entspricht. Das

Bis zum Rapport um 18.00 Uhr haben die Einsatzkräfte den Brand unter Kontrolle gebracht. Nun beginnt der aufwendigste Teil der Arbeiten. Das ganze Stroh – es sind ungefähr 600 bis 800 Ballen – muss für die Nachlöscharbeiten auseinandergerissen werden. Die Einsatzleitung entscheidet sich gegen die Variante Kran und Mulde. Denn das Feld hinter der Halle gehört dem Eigentümer, sodass die Einsatzkräfte das Stroh dort deponieren und ablöschen können. Für diese Arbeiten stehen den AdF drei Hoflader zur Verfügung. «Wir konnten nicht eine unversehrte Strohballe rausholen, keine einzige!», bedauert der Einsatzleiter.

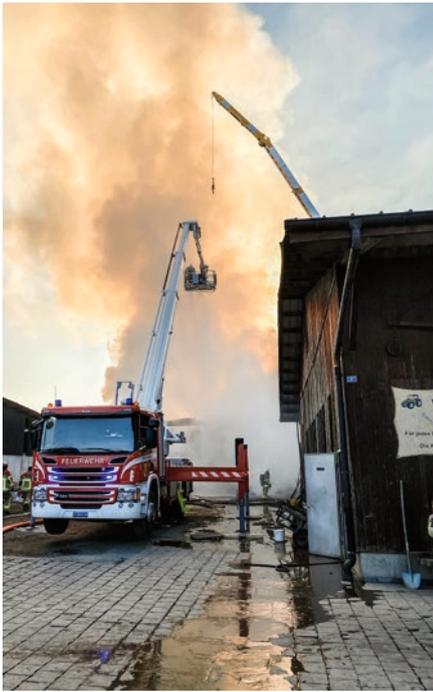
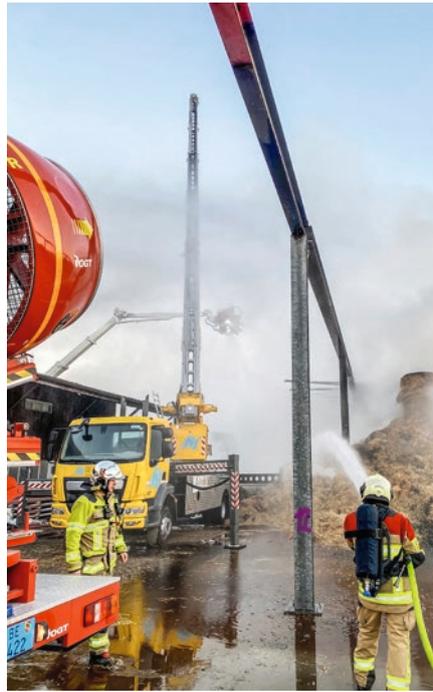
Der Hubretter der Stützpunkt Feuerwehr Ins wird zwischen das überdachte Fahrsilo und die Werkstatt gestellt, um die Brandbekämpfung von oben zu unterstützen.

Die Einsatzleitung entscheidet sich aus entsorgungstechnischen Gründen gegen einen Schaumeinsatz. Mit Wasser zieht sich der Einsatz zwar in die Länge, aber für die Umwelt ist es schonender.

Als der Hubretter auf Platz ist, wird er zwischen das überdachte Fahrsilo und die Werkstatt gestellt, um die Brandbekämpfung

von oben zu unterstützen. Er wird ebenfalls mit einer Transportleitung ab Hauptkanal gespiesen.

Das Thema Schaum verwenden oder nicht wird bereits mit dem Kreisfeuerwehnspektor Urs Burgener besprochen, als er auf der Anfahrt ist. «Wir entschieden uns schlussendlich aus entsorgungstechnischen Gründen dagegen. Aufwand und Ertrag hätten sich nicht die Waage gehalten. Mit Wasser zog sich der Einsatz zwar in die Länge, aber für

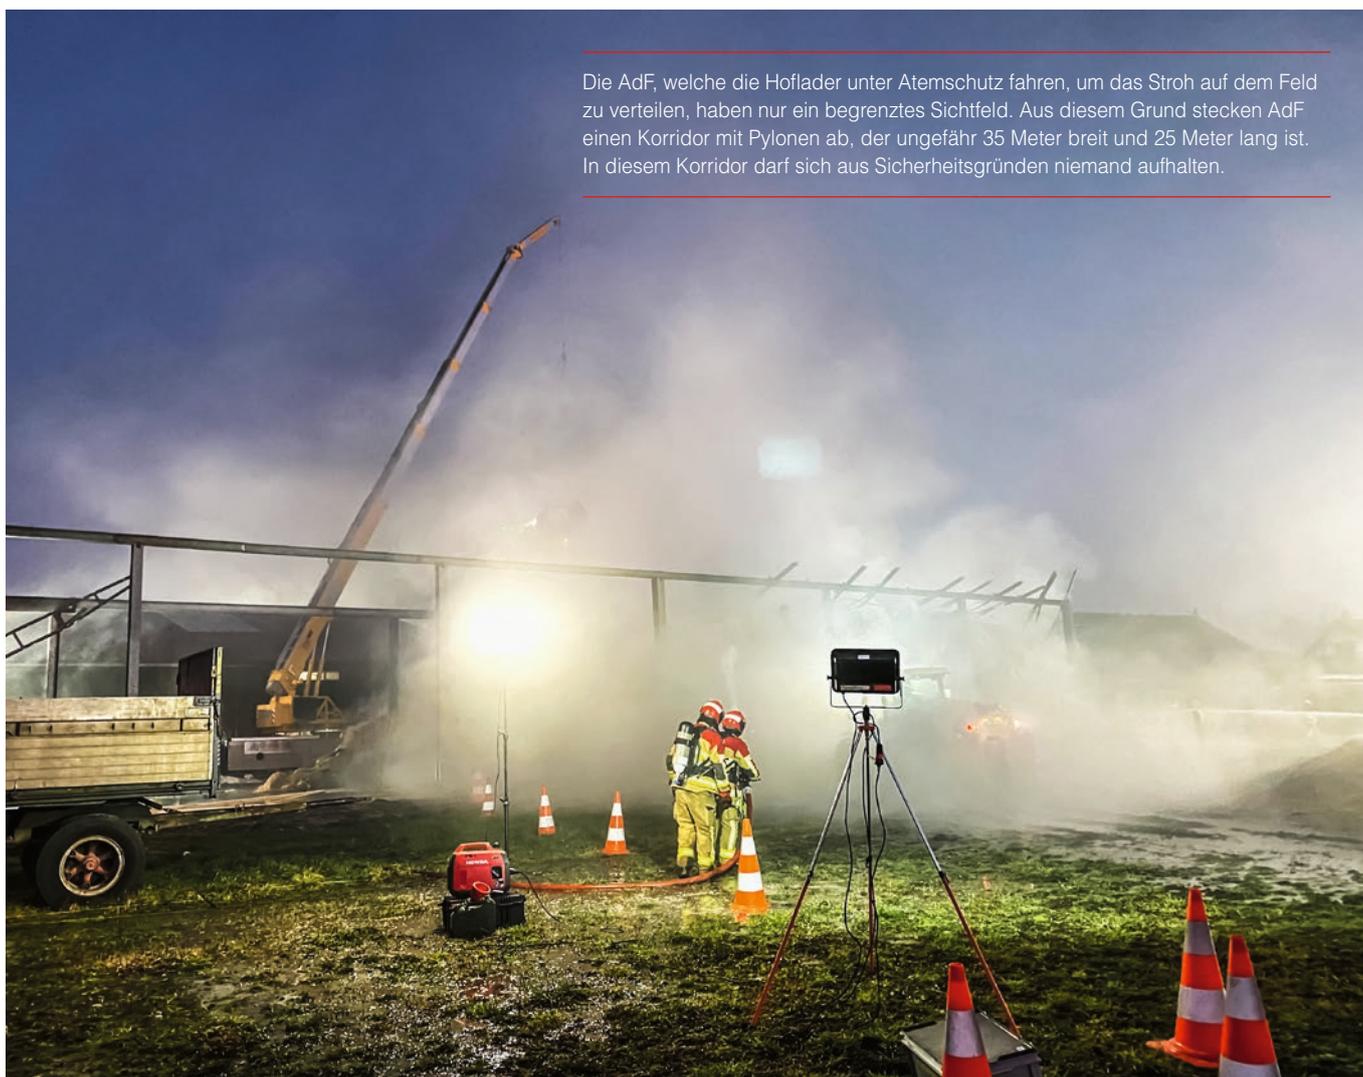
Die AdF, welche die Hoflader unter Atemschutz fahren, um das Stroh auf dem Feld zu verteilen, haben nur ein begrenztes Sichtfeld. Aus diesem Grund stecken AdF einen Korridor mit Pylonen ab, der ungefähr 35 Meter breit und 25 Meter lang ist. In diesem Korridor darf sich aus Sicherheitsgründen niemand aufhalten.

Die Nachlöscharbeiten sind nicht ungefährlich. Denn die drei AdF, welche die rund acht Tonnen schweren Hoflader unter Atemschutz fahren, haben dadurch ein begrenztes

Sichtfeld. Aus diesem Grund stecken AdF einen Korridor mit Pylonen ab, der ungefähr 35 Meter breit und 25 Meter lang ist. In diesem Korridor darf sich aus Sicherheitsgründen niemand aufhalten. Die AdF, die das auseinandergerissene Stroh ablöschen, dürfen sich nur ausserhalb des Korridors aufhalten. Auf beiden Seiten des Korridors steht je ein Offizier Sicherheit, der die Fahrgasse überwacht.

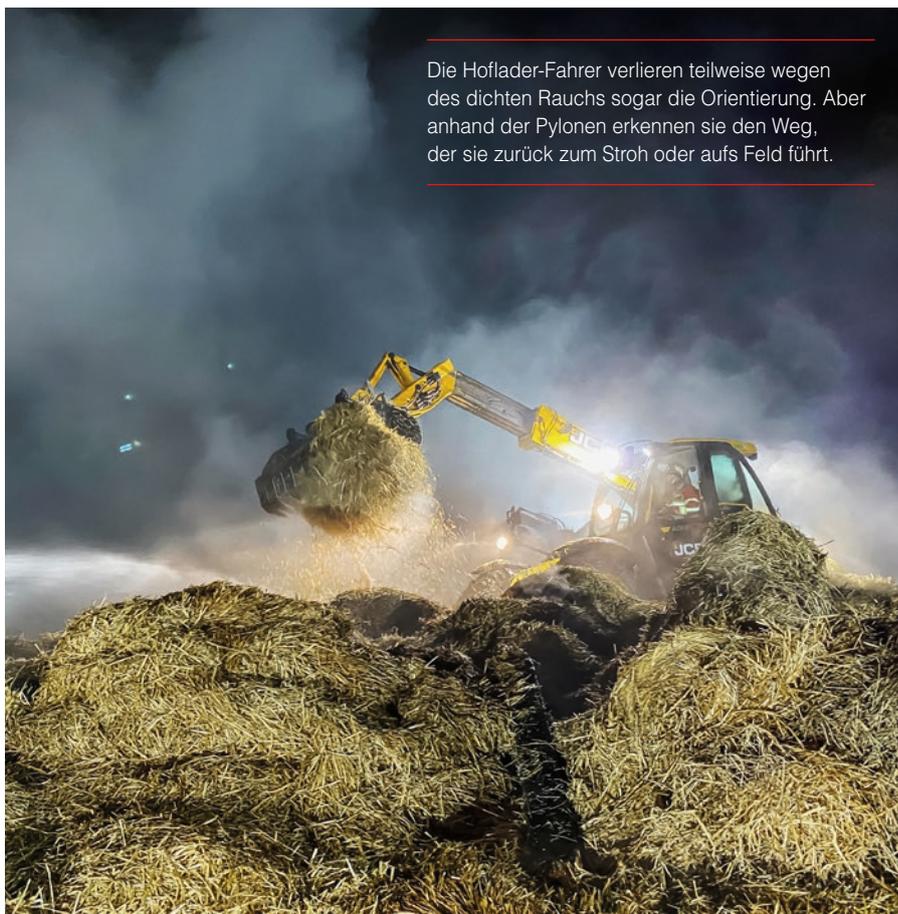
Die Hoflader-Fahrer verlieren teilweise wegen des dichten Rauchs sogar die Orientierung. Aber anhand der Pylonen erkennen sie den Weg, der sie zurück zum Stroh oder aufs Feld führt.

Ab 17.30 Uhr wird die Fahrgasse beidseitig beleuchtet. «Später sagten mir die Fahrer», berichtet der Einsatzleiter, «dass sie teilweise wegen des dichten Rauchs sogar die Orientierung verloren hatten. Aber anhand der Pylonen erkannten sie den Weg, der sie zurück zum Stroh oder aufs Feld führte.»

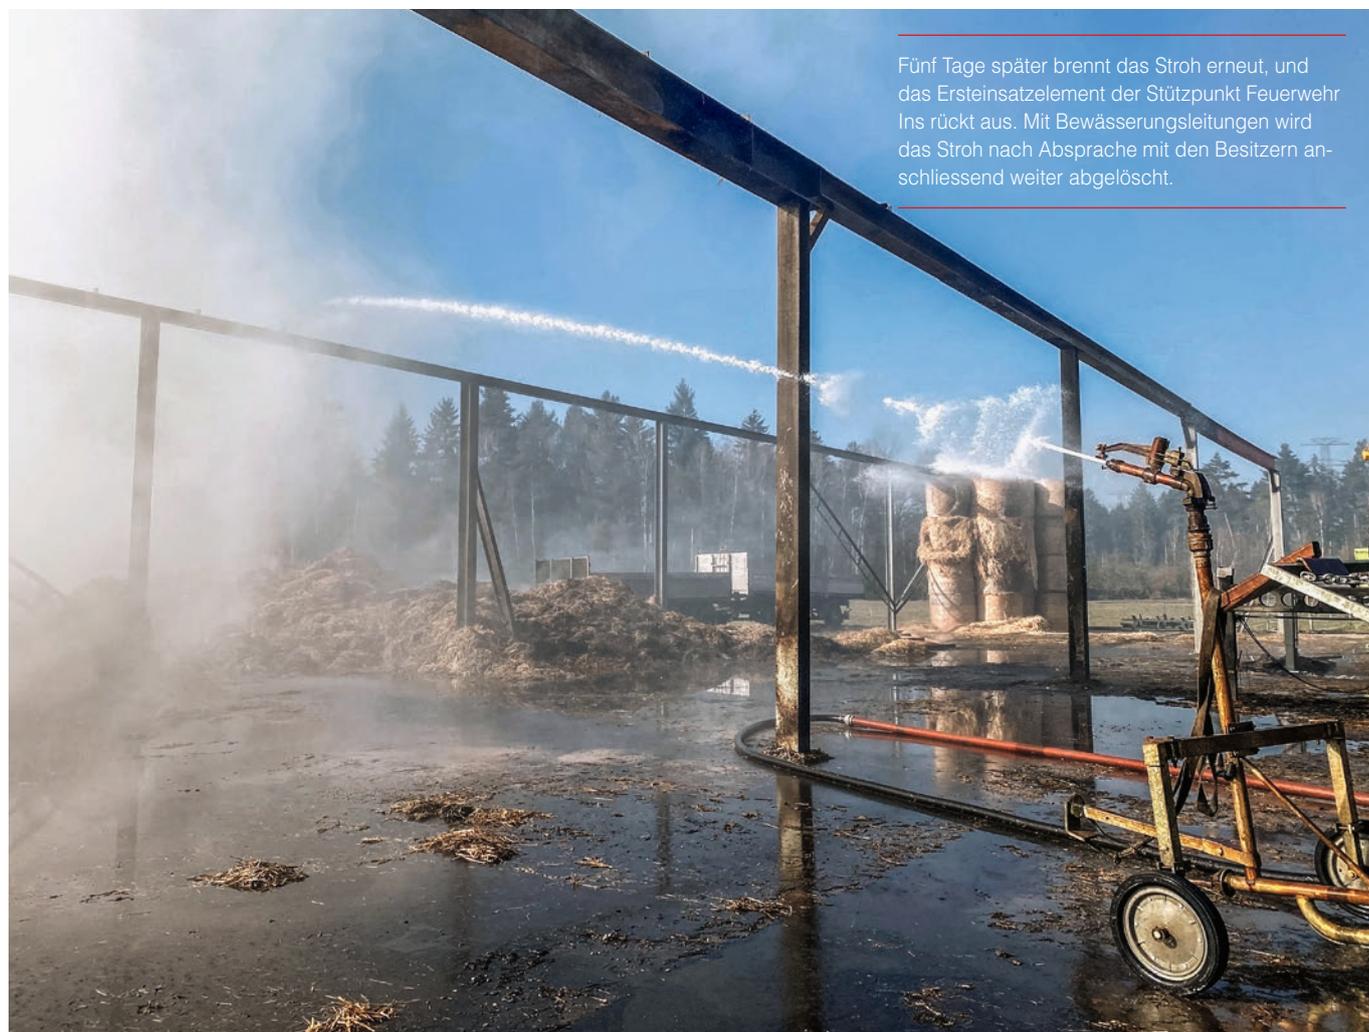
Fünf Tage später brennt das Stroh erneut, und das Ersteinsatzelement der Stützpunkt Feuerwehr Ins rückt aus. Mit Bewässerungsleitungen wird das Stroh nach Absprache mit den Besitzern anschliessend weiter abgelöscht.

Fünf Tage später, am Samstagmorgen, 18. Februar 2023, um 07.44 Uhr, kommt wieder ein Alarm rein. «A1 (Brand klein) Heuballen beginnen wieder zu brennen», lautet die Meldung.

Jemand vom Campingplatz auf der anderen Seite der Broye hat Rauch gesehen und sofort alarmiert. Es weht ein leichter Wind, der das Stroh erneut anfacht. «Das Fiese war, dass die oberste Strohschicht während dieser Tage abtrocknete», berichtet der Einsatzleiter. Das Ersteinsatzelement der Stützpunkt Feuerwehr Ins (alarmiert 28, eingesetzt elf AdF) rückt aus und beginnt die rauchenden Strohaufen wieder abzulöschen. Mit Bewässerungsleitungen kann das Stroh in Absprache mit den Besitzern vollständig abgelöscht werden, und die AdF rücken wieder ins Magazin ein.
